Travaux d'accès difficiles : TRAVAUX SUR CORDES DE RÉNOVATION EN BATIMENT

RAPPORT D'INTERVENTION

<i>Destinataire :</i> LOISELET & DAIGREMONT 24-26 rue des Cordelières 75647 PARIS CEDEX 13	<i>Immeuble :</i> 7-21 rue Sarrette 75014 PARIS Intervention du : 16/17/18 juillet 2018
Nom : Mlle Catherine CHAILLOUX	Nom : Mme Jounia BUISSERETH

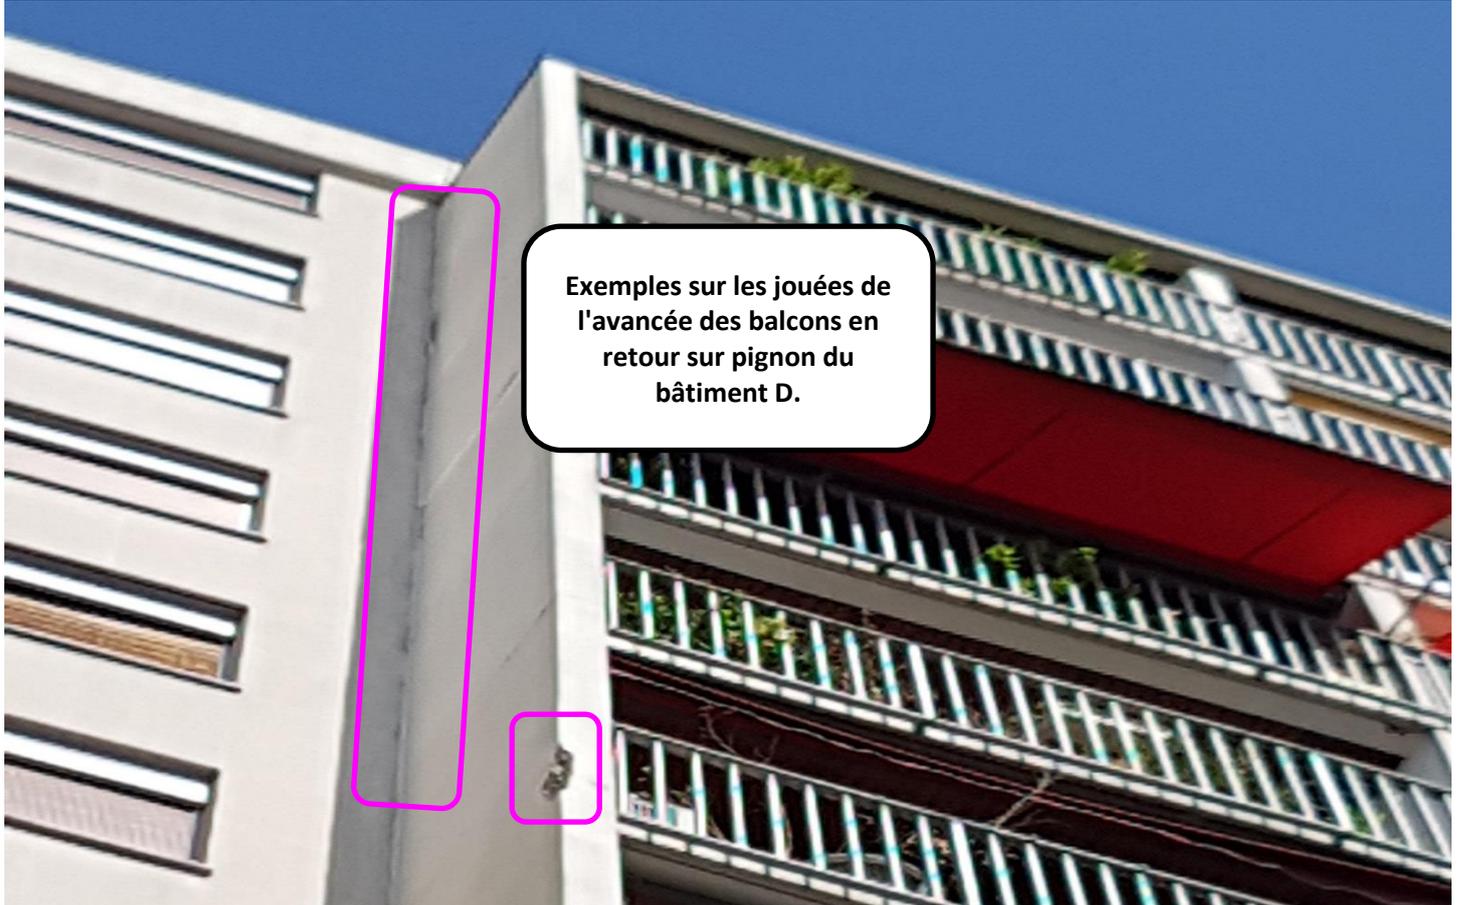
Le bâtiment D est plus affecté sur les acrotères et très peu sur les balcons, si ce n'est sur la façade en retour côté pignon, au niveau des jouées de l'avancée.

Exemples sur les jouées de l'avancée des balcons en retour sur pignon du bâtiment D.

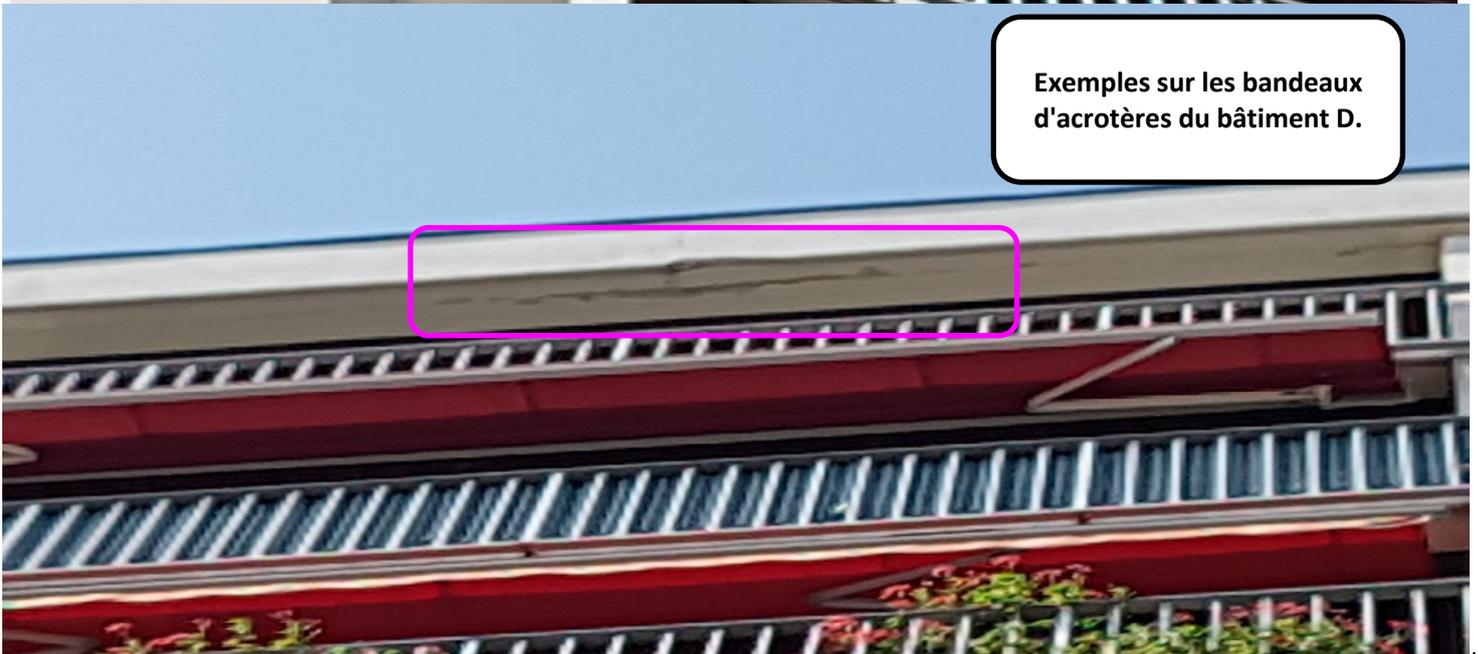
Les bandeaux d'acrotères ont déjà fait l'objet de réparation, sauf le bâtiment D. Ces réparations se sont limitées aux maçonneries sans traitement des joints de fractionnements. Hors ces zones de dilatations sont fuyardes et dégradent les maçonneries attenantes, y compris sur le pignon aveugle et parfois en façade rue (y compris au droit des engravements des pissettes). Un traitement adapté s'impose.

Exemples sur les bandeaux d'acrotères du bâtiment D.

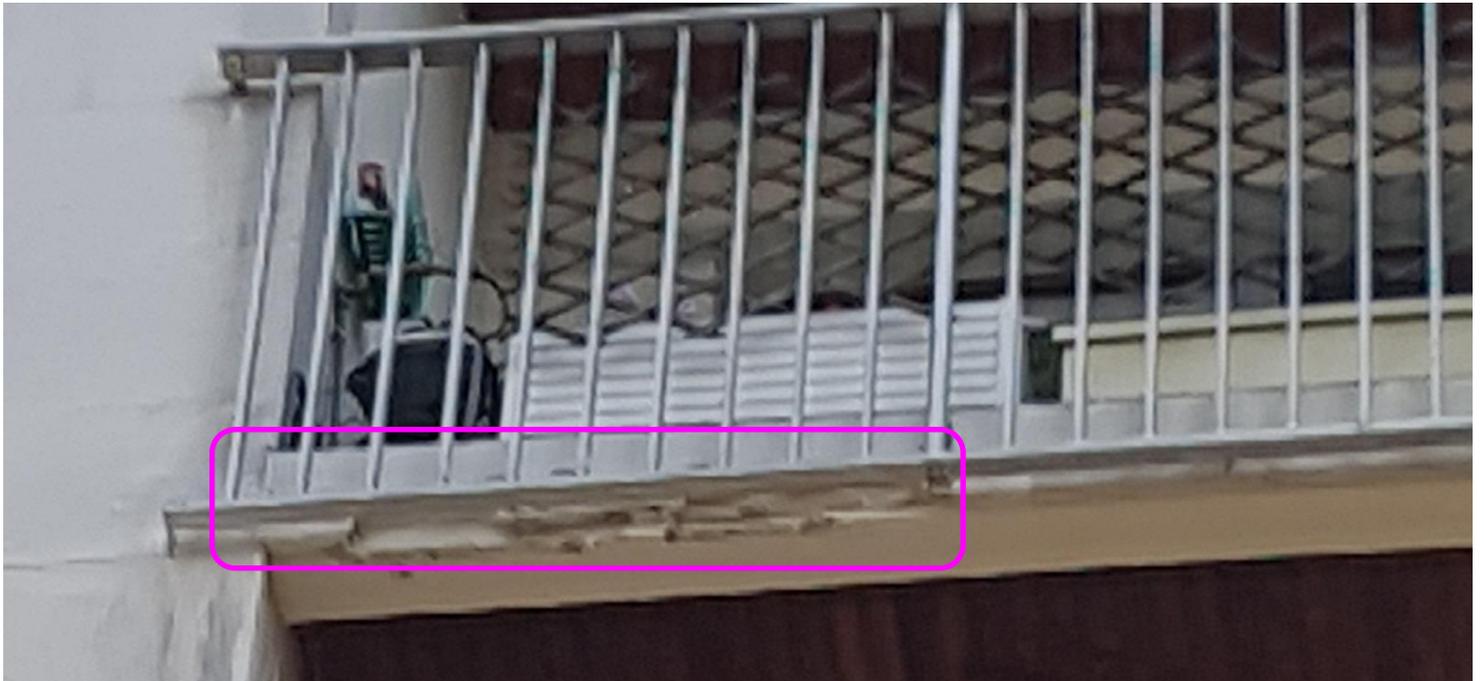
On relève des épaufrures conséquentes en limite des rives de tous les balcons des façades jardins, qui se situent derrière les garde corps (ce qui rend par ailleurs les zones de travail difficile d'accès).

Exemples de supports purgés sur les rives des balcons côté jardin bâtiments A,B,C.

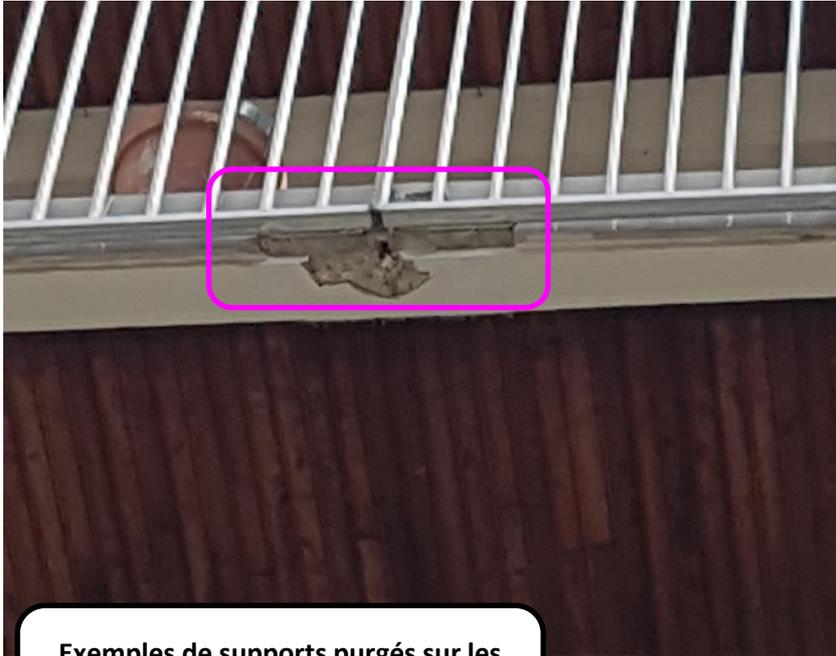
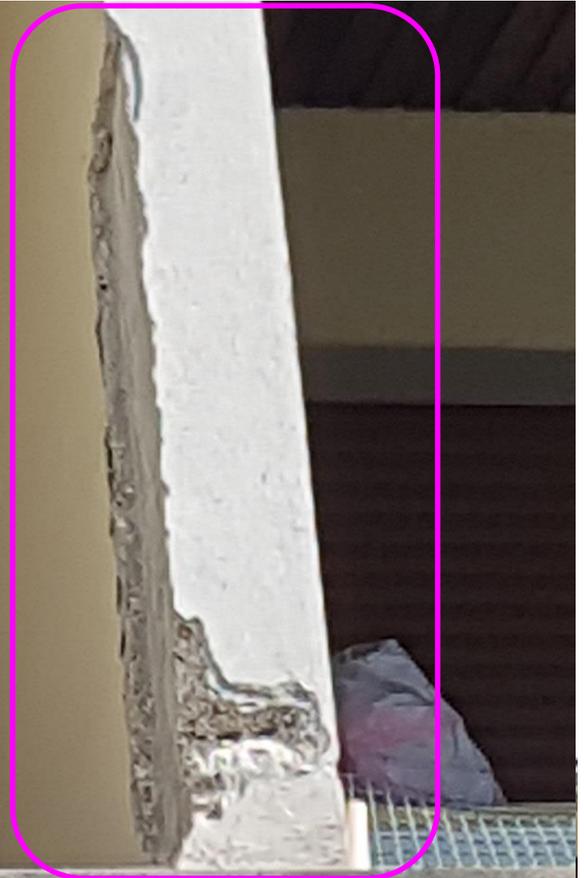
Exemples de supports purgés sur les rives des balcons côté jardin bâtiments A,B,C.

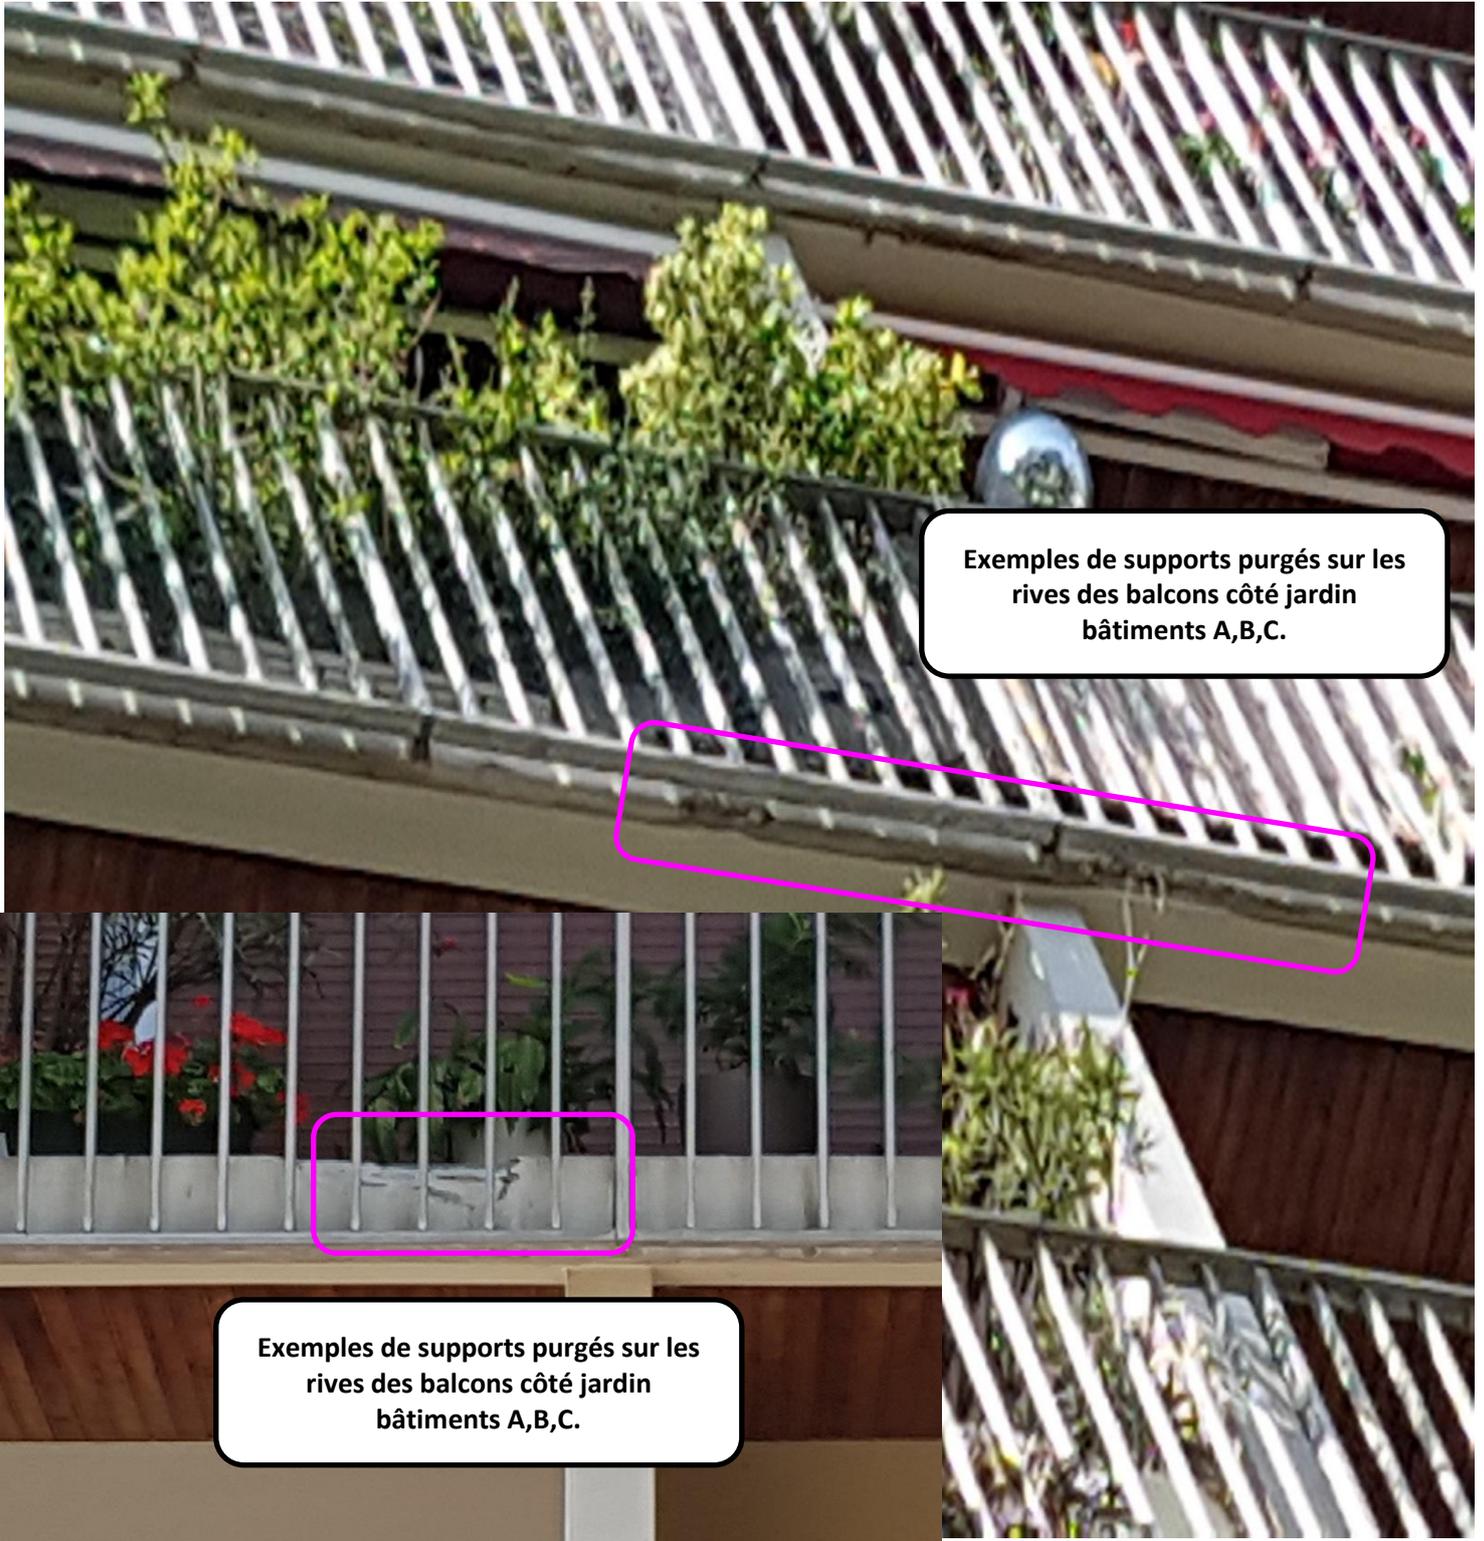
Exemples de supports purgés sur les rives des balcons côté jardin bâtiments A,B,C.

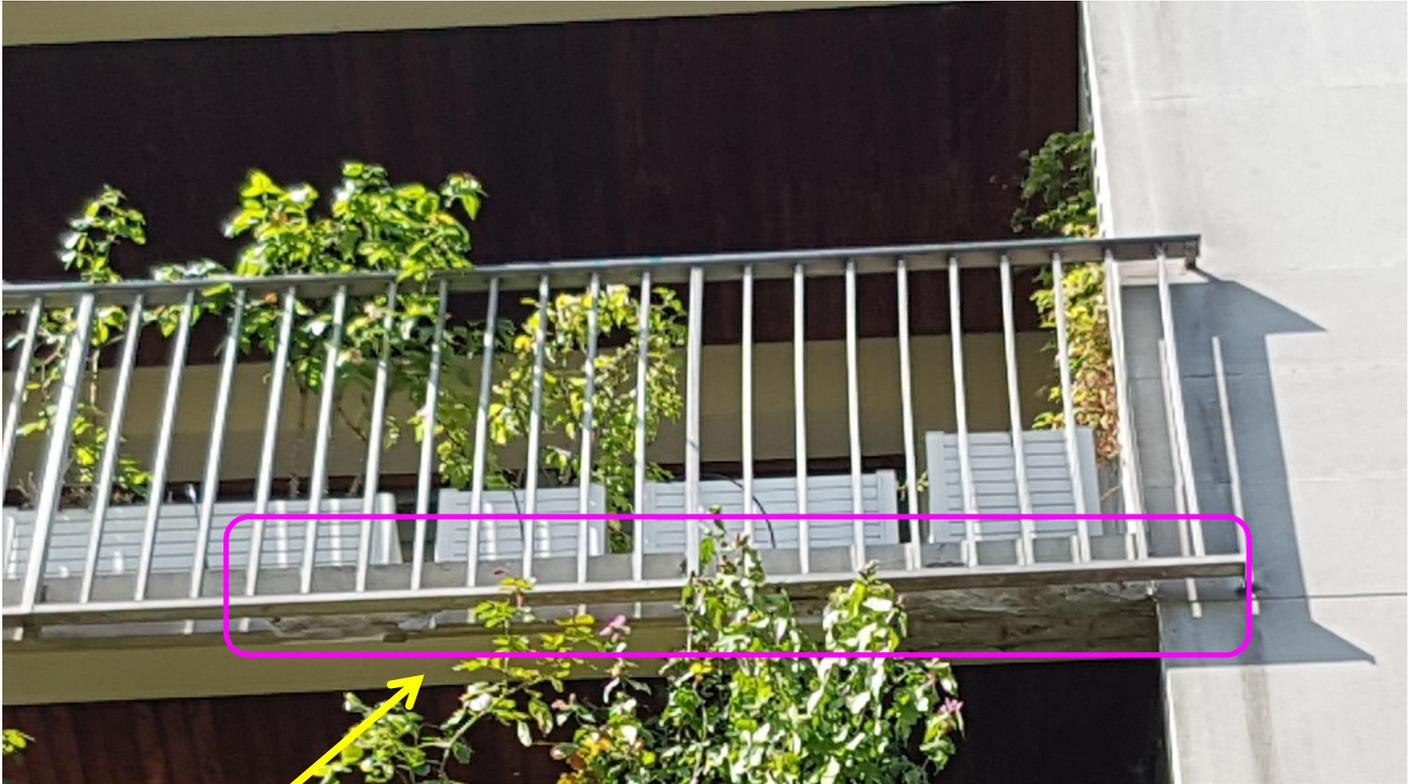
La présence de nombreuses plantes sur certains balcons dégrade les maçonneries.

Certains résidents arrosent abondamment les plantes et les maçonneries continuent à se détériorer ce qui favorise le risque de chute malgré notre purge.

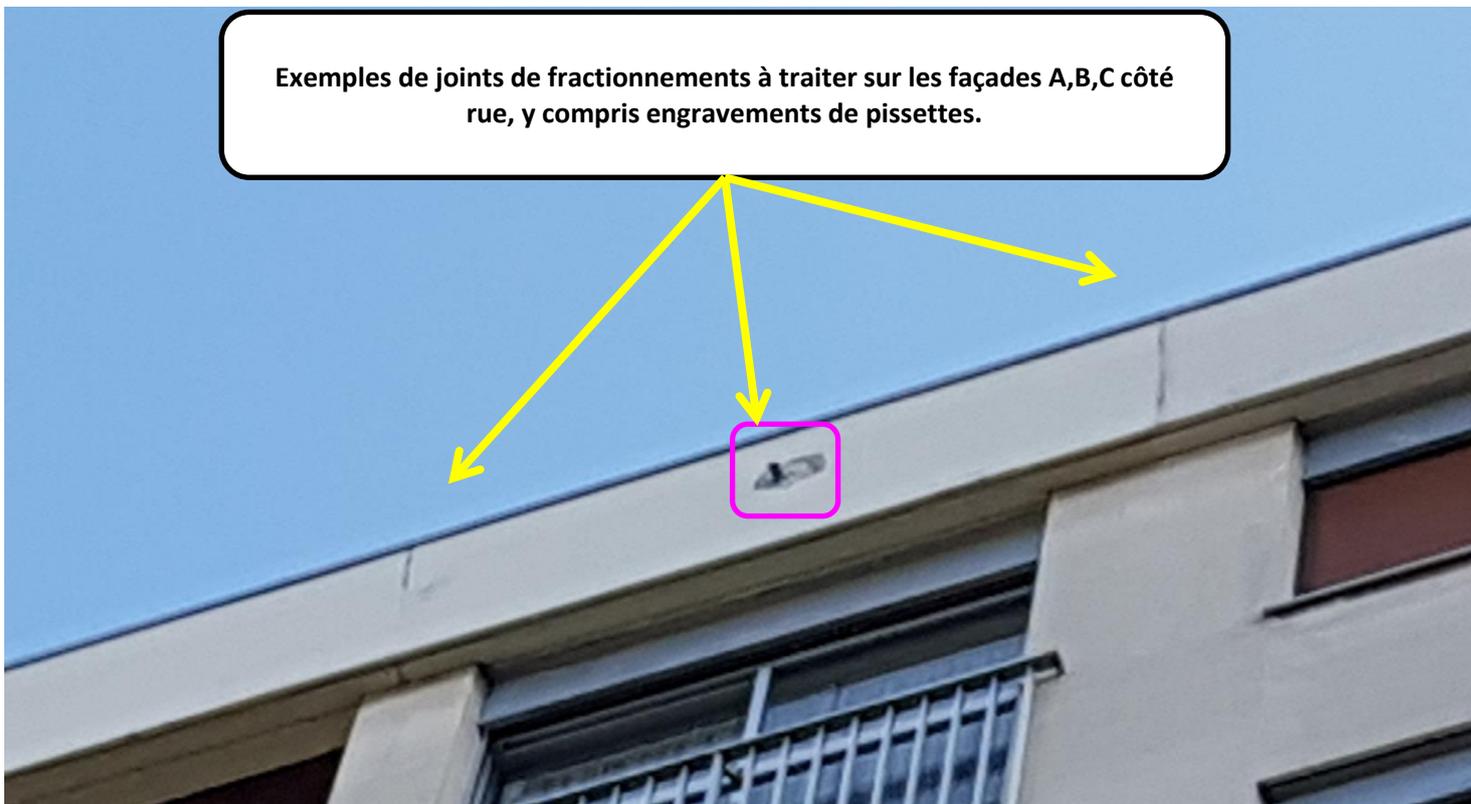
Exemples de joints de fractionnements à traiter sur les façades A,B,C côté rue, y compris engravements de pissettes.

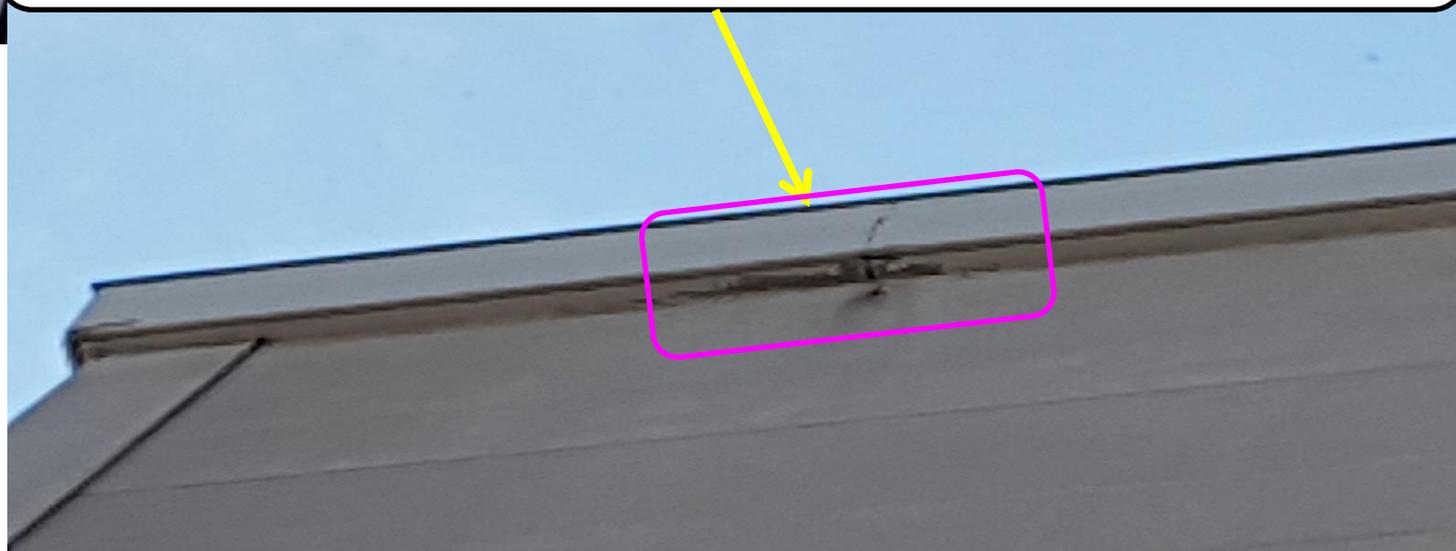
Exemples de joints de fractionnements à traiter sur le pignon aveugle, en intégrant les maçonneries attenantes et en sous face.

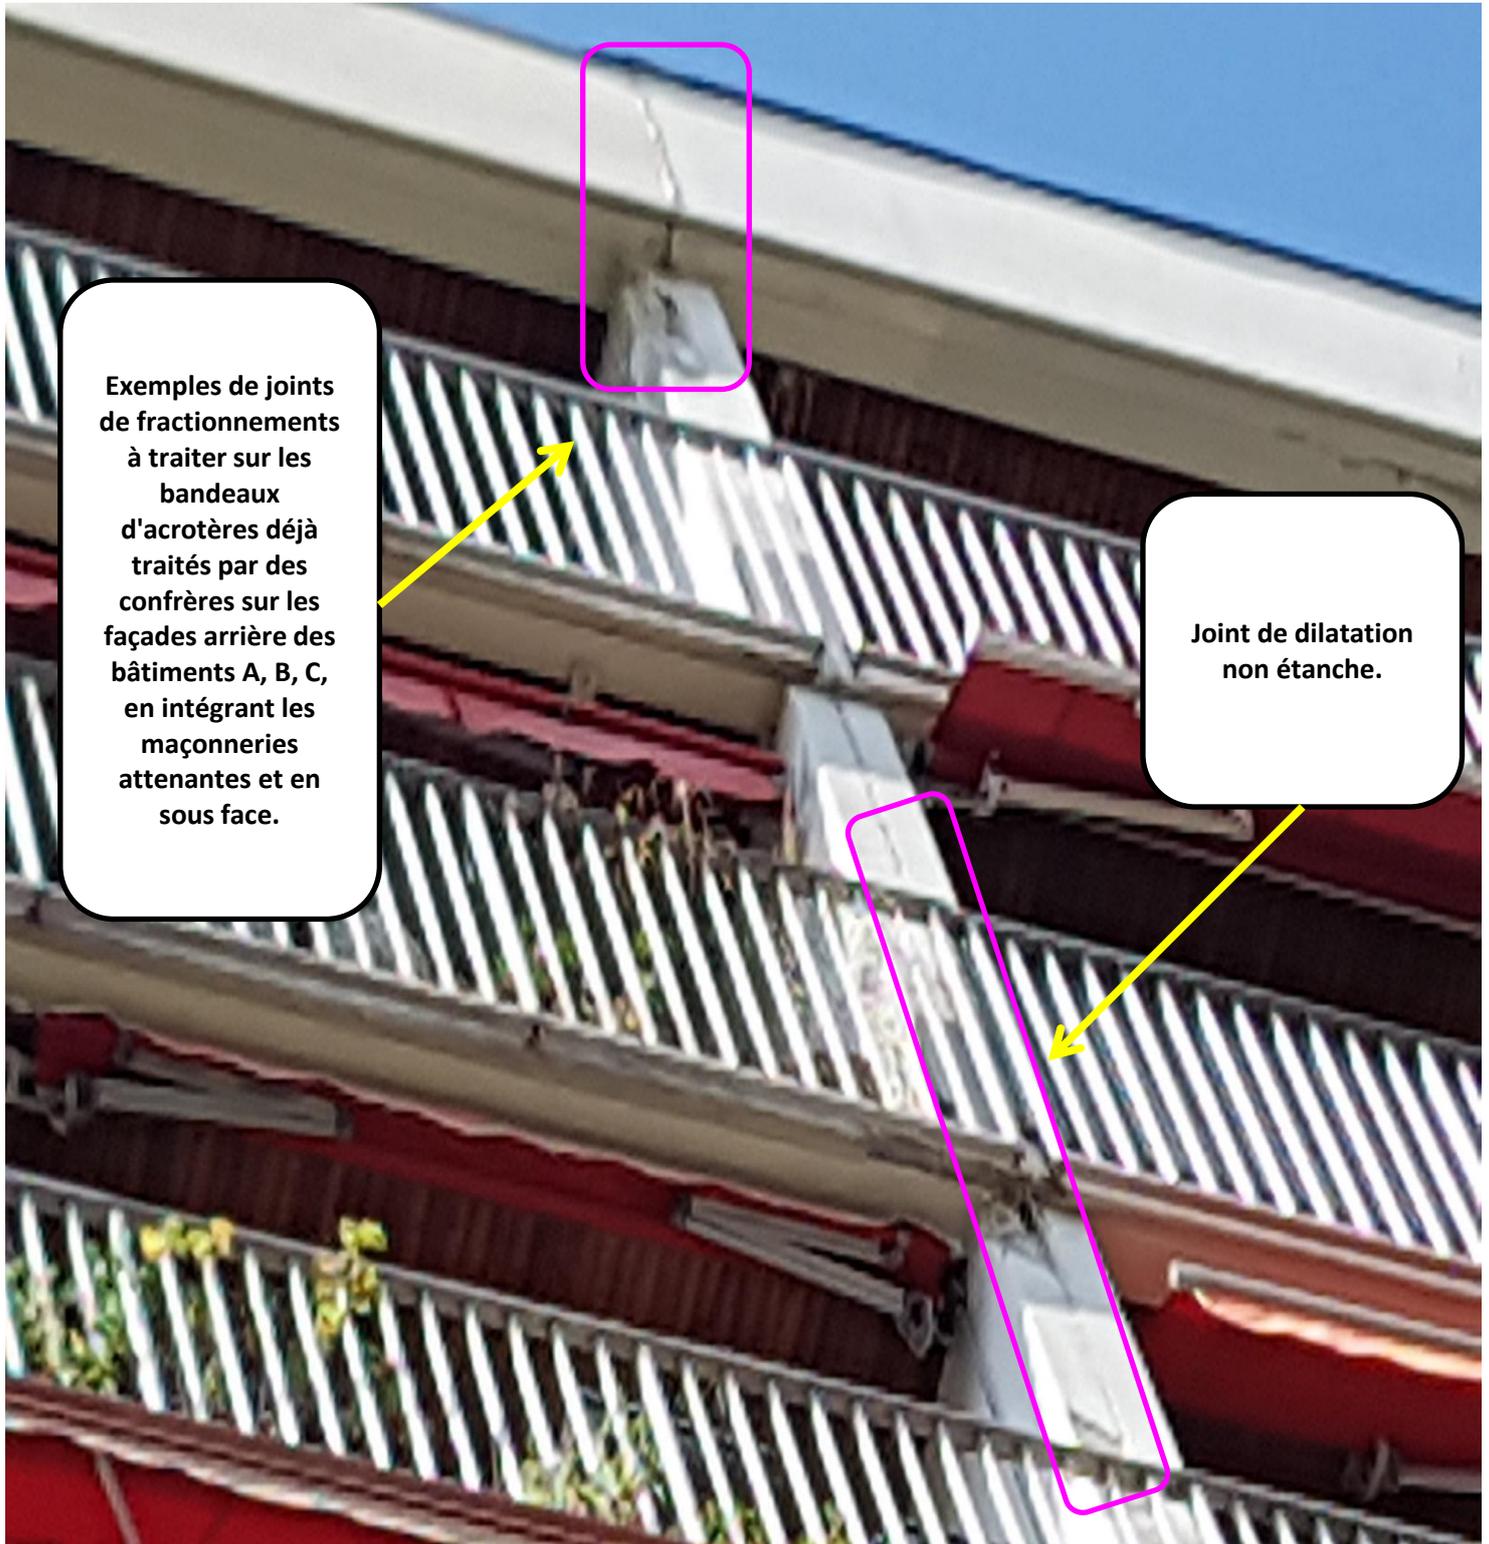
Exemples de joints de fractionnements à traiter sur les bandeaux d'acrotères déjà traités par des confrères sur les façades arrière des bâtiments A, B, C, en intégrant les maçonneries attenantes et en sous face.

Joint de dilatation non étanche.

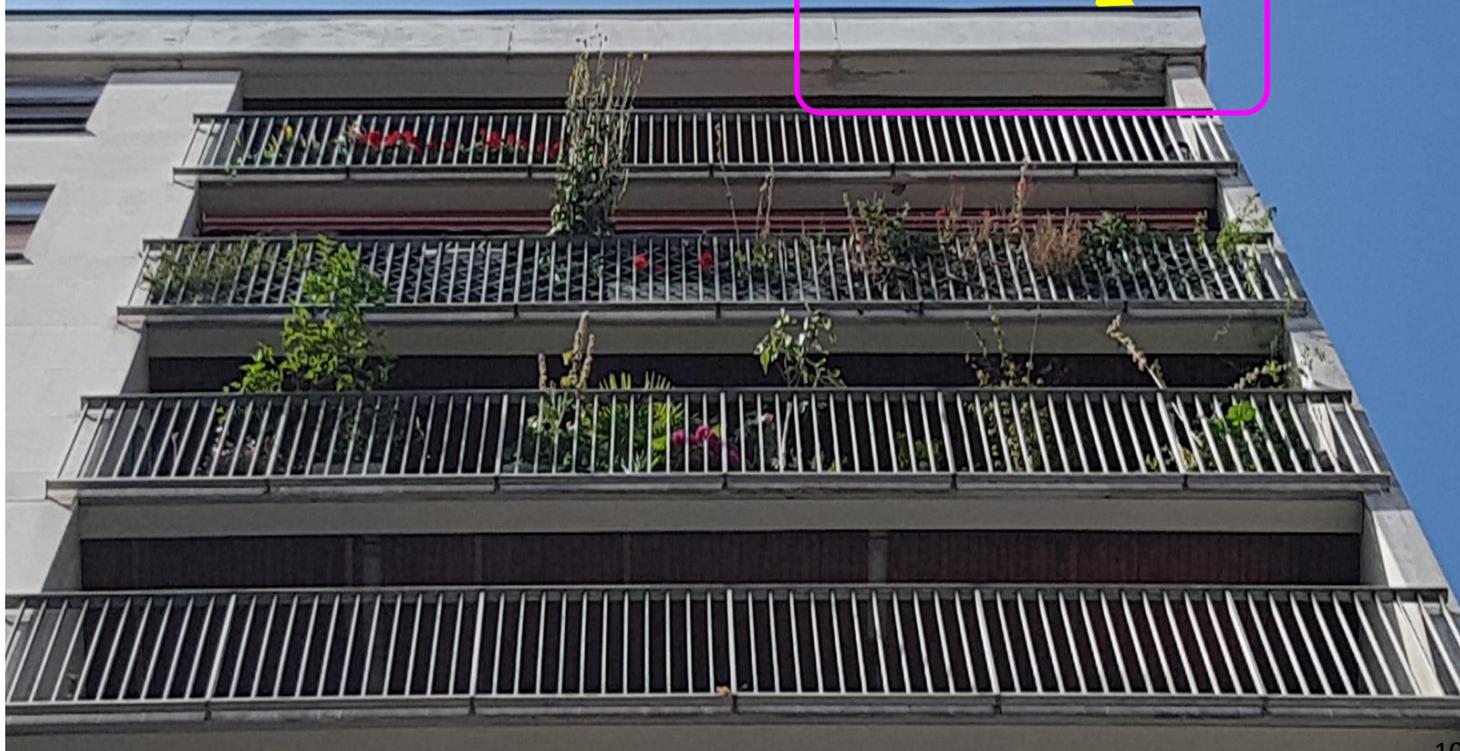
Exemples de joints de fractionnements à traiter sur les bandeaux d'acrotères déjà traités par des confrères sur les façades arrière des bâtiments A, B, C, en intégrant les maçonneries attenantes et en sous face.
